Bund für Umwelt und
Naturschutz Deutschland
Kreisgruppe Nordfriesland
Hafenstraße 3
25813 Husum

Datum: 28.01.2020

Gehölzrodungen an der B5 zwischen Husum und Tönning

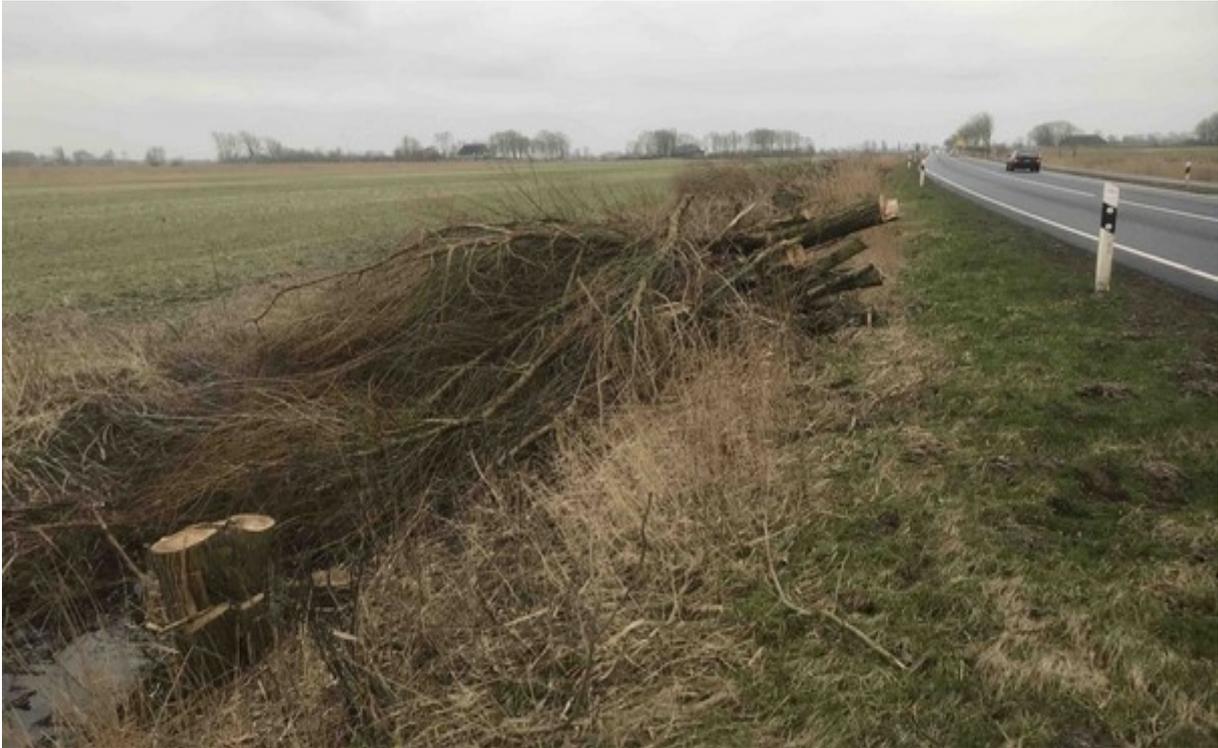
Abb. 1: Gehölze aller Art wurden auf fast 15 km Streckenlänge oft komplett abgesägt

Die drastischen Rodungen nahezu sämtlicher Büsche und vieler Bäume in oftmals 5 – 15 m Entfernung von der Straße und bis in die Gräben auf Wasserstandsniveau sind nicht mit Verkehrssicherheitsbelangen begründbar, zumal sie an der Ostseite der Straße erfolgten, wo alle bei Sturm umfallenden Gehölze von der Straße weg fallen würden (Bilder 1 – 4).

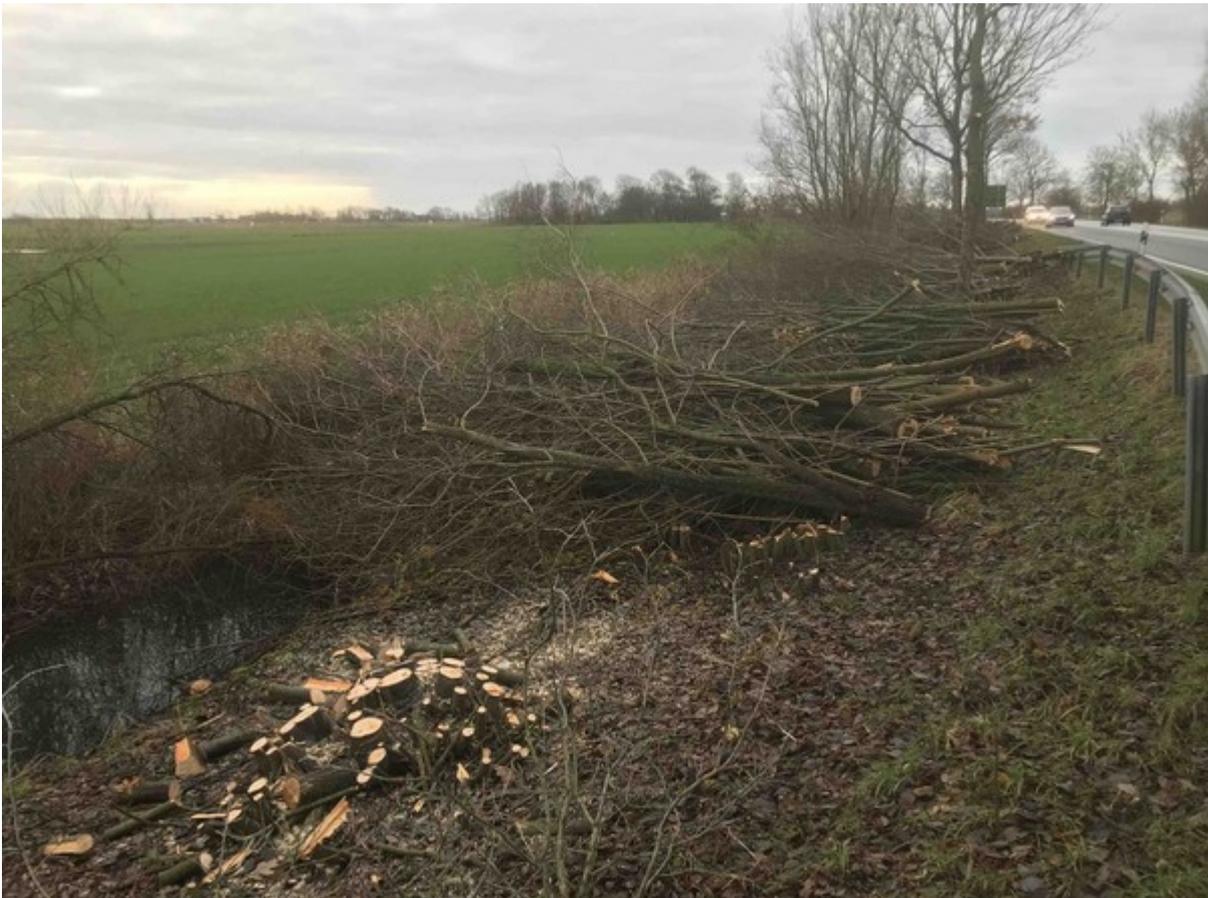
Abb. 2: Auch hangabwärts hinter der Leitplanke wurden alle Ufergehölze weggesägt. Einige der Stämme beherbergten große Holzinsekten (Bild 3).

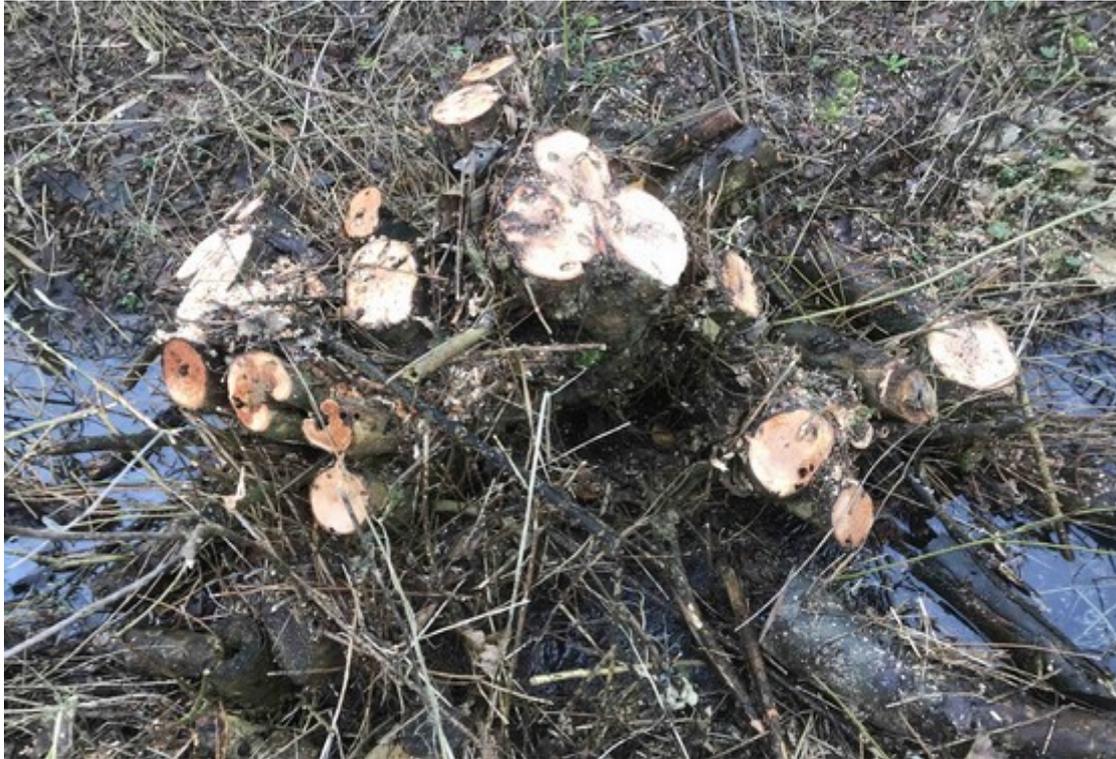
Abb. 3: Zersägter alter Weidenbusch weitab der Straße im Graben mit Wohngängen von Larven des Weidenbohrers oder des Moschusbockkäfers.

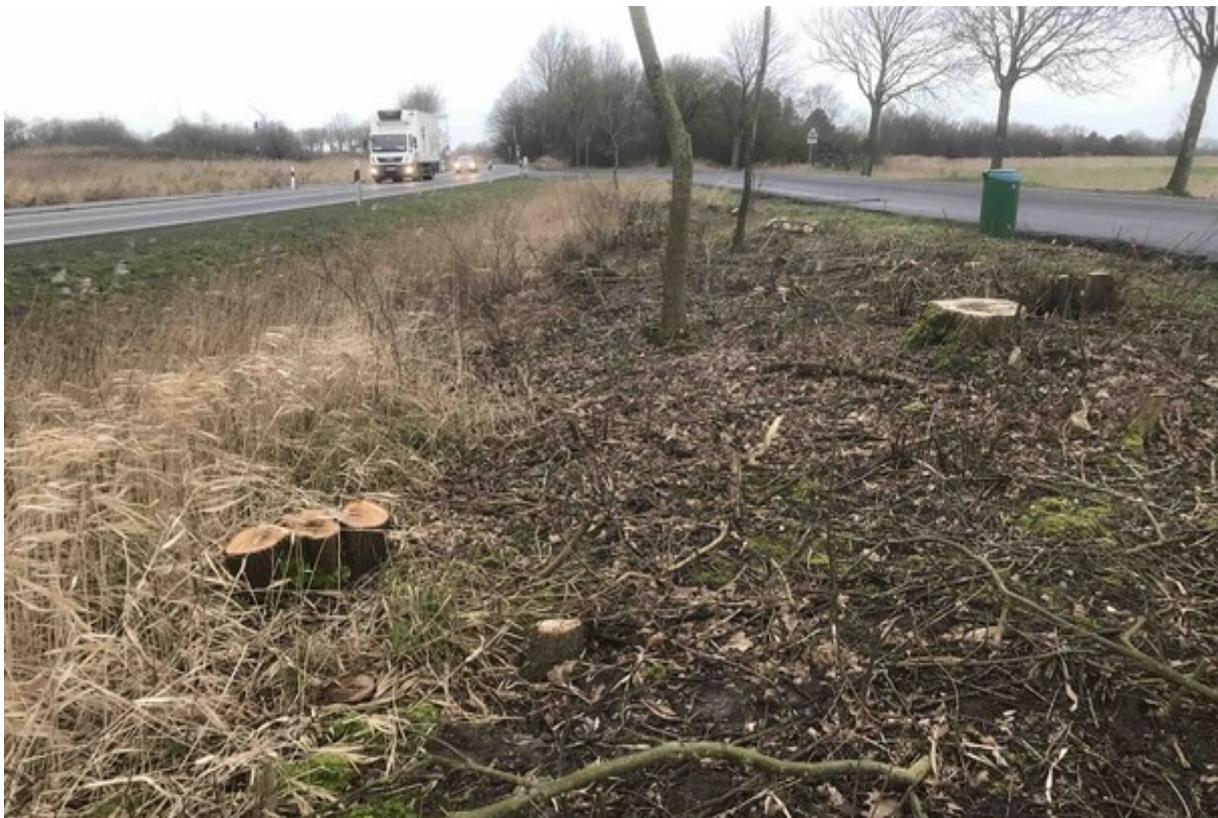
Abb. 4: Der Gehölzstreifen am Parkplatz wurde bis auf wenige armdicke „Überhälter“ weggesägt.

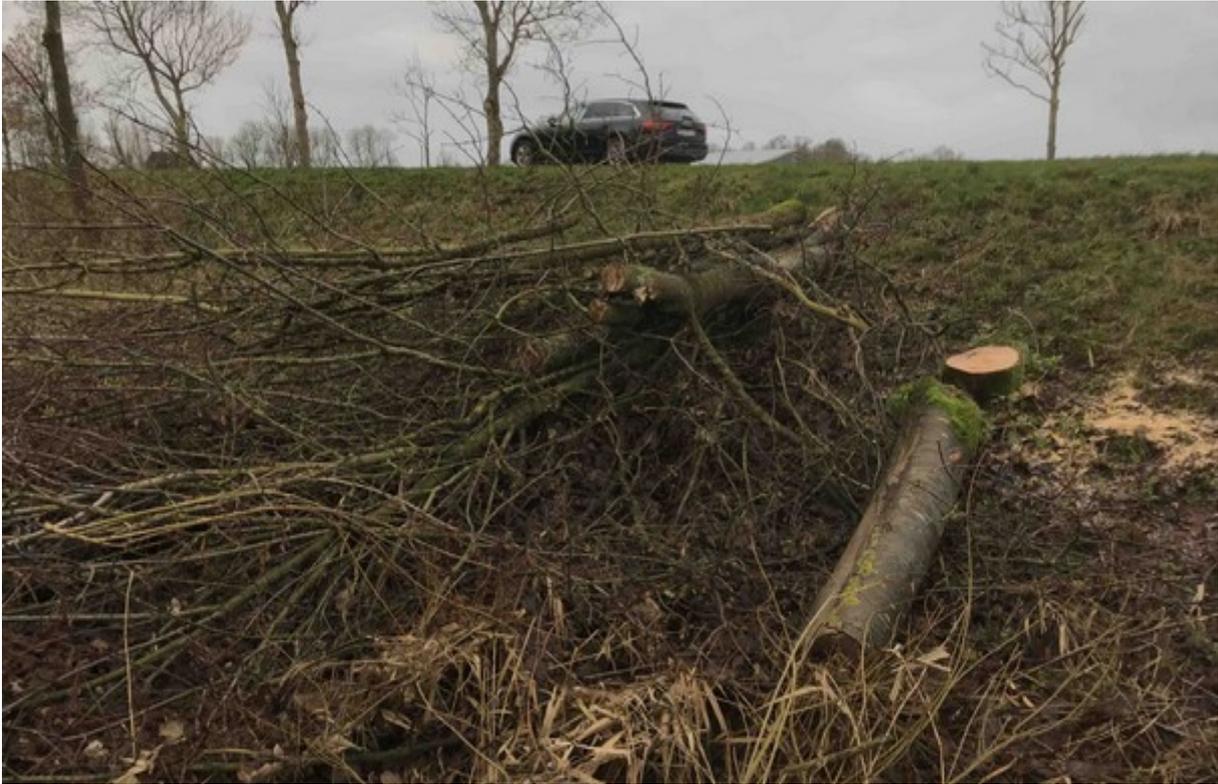
Abb. 5: Dieser gesunde Bergahorn nördlich von Tönning war sicherlich angepflanzt und in früheren Jahren als Alleebaum aufgeastet worden.

Es wurden zahlreiche Bäume von 15 – 30 Jahren Alter gefällt (Bilder 5 - 6), überwiegend Weiden und Pappeln, aber auch Ahorn, Mirabelle, Erle und andere Gehölzarten. Verschont wurden zumeist nur die Eschen, was in Anbetracht des grassierenden Eschensterbens vollkommen unsinnig ist, da mit einem Erkranken dieser Bäume in naher Zukunft zu rechnen ist, so dass dann keinerlei Straßenbäume mehr übrig bleiben werden.

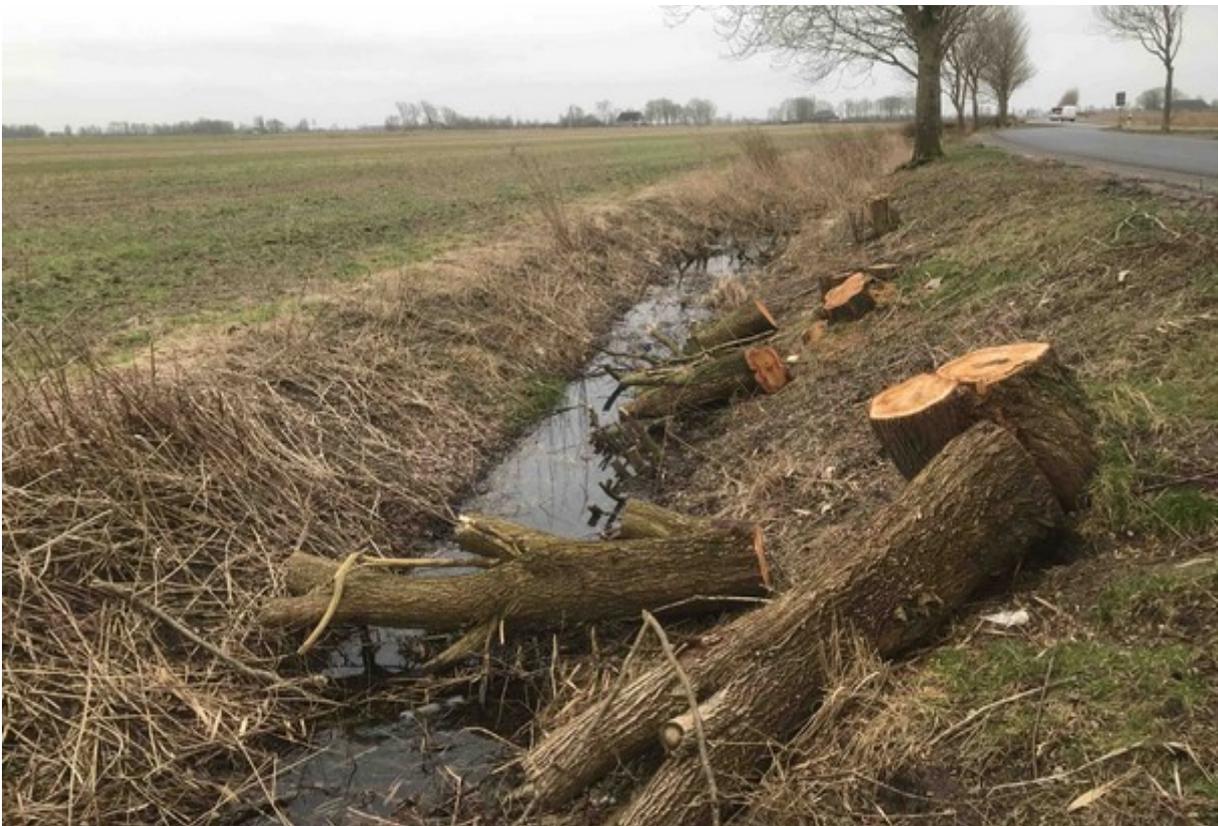
Abb. 6: Gesunde über 30 Jahre alte Weidenbäume am Parkplatzrand wurden abgesägt, akut krankheitsgefährdete Eschen wurden stehen gelassen.

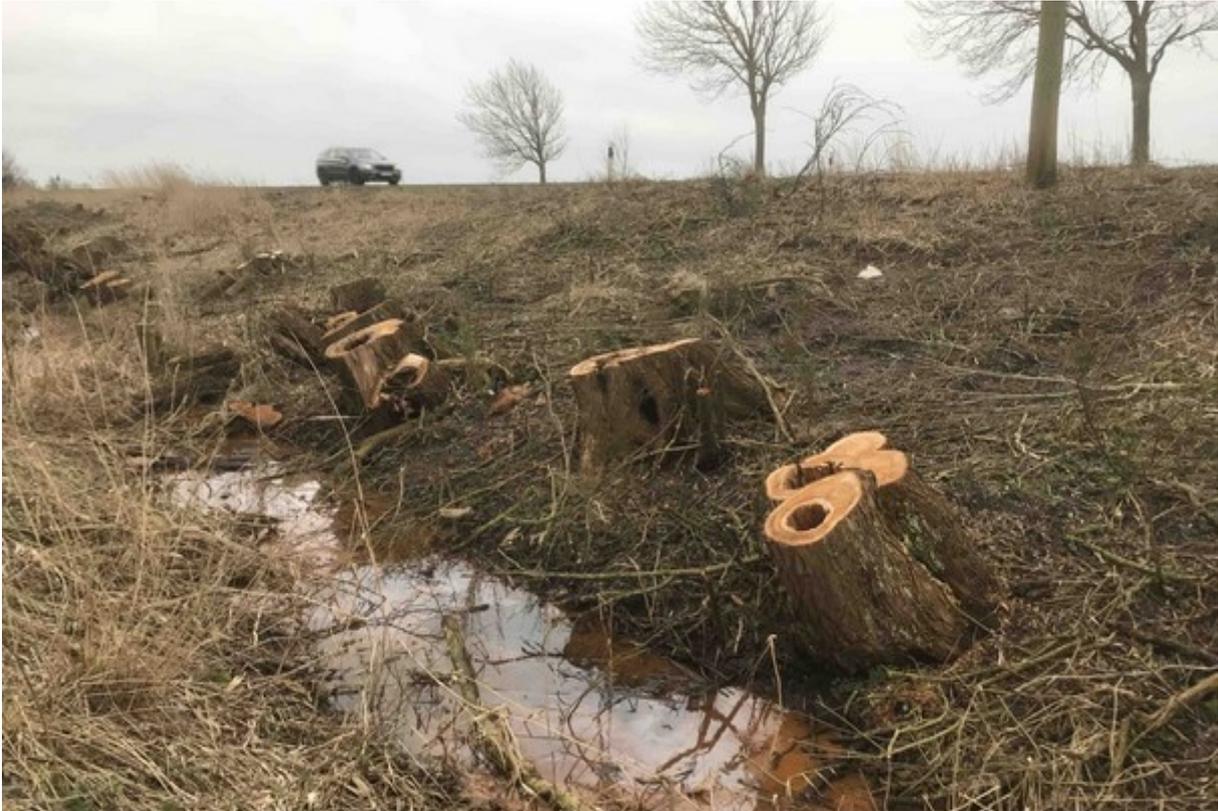
Abb. 7: Eine ganze Reihe von 30 – 50 Jahre alten hohlen Weiden weitab der Straße wurde gerodet.

Besonders gravierend ist die Rodung einer Reihe über 30 Jahre alter hohler Weiden südlich des Abzweigs Simonsberg (Bild 7). Die hohlen Weidenbäume enthielten Nester der Holzameise, so dass sie eindeutig als Habitatbäume und Nistbäume mit potenziellen Fledermaushöhlen anzusprechen sind (Bild 8).

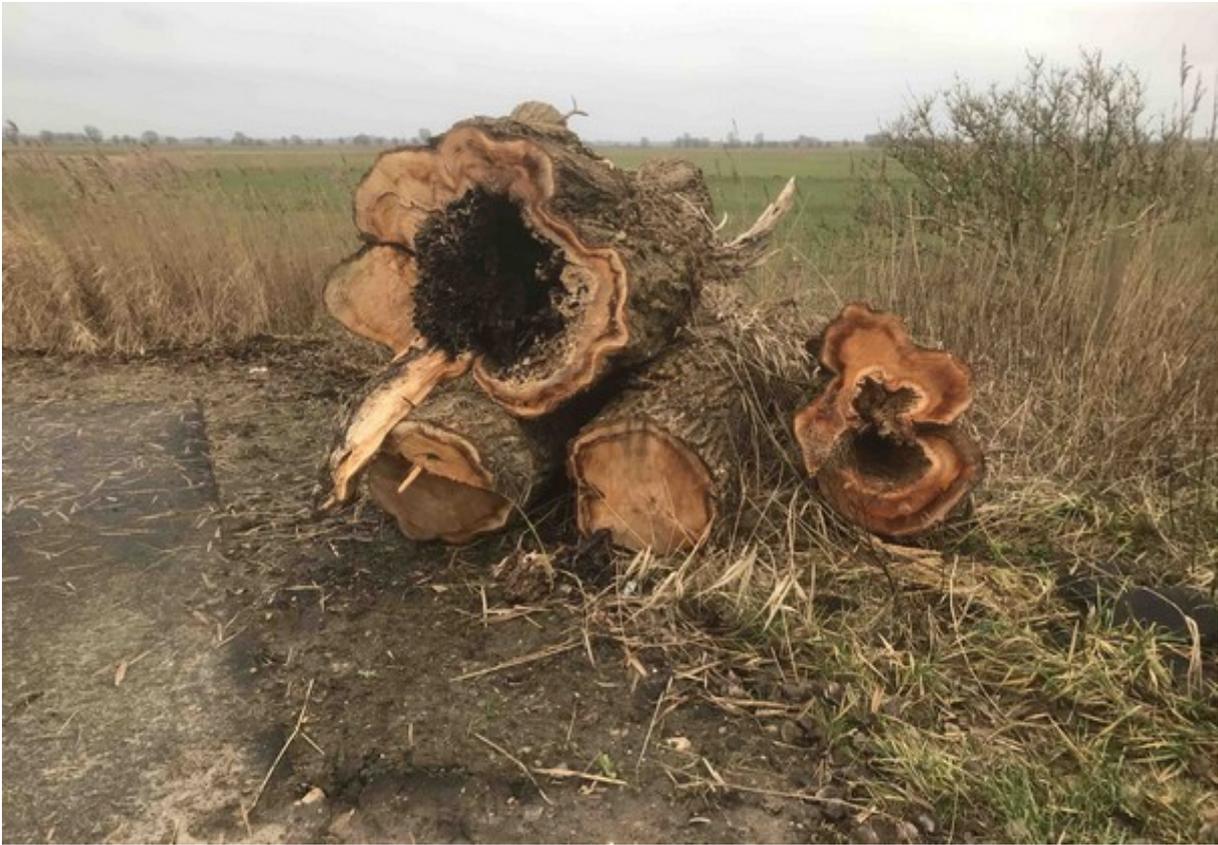
Abb. 8: Die alten Weiden enthielten Nester der Holzameise und boten Nisthöhlen für Vögel sowie potenzielle Fledermausquartiere.
